第1街区第3回大規模修繕工事について：工事の進捗状況

第1街区第3回大規模修繕工事特別委員会委員長 宮下 清

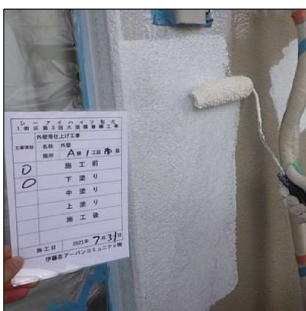
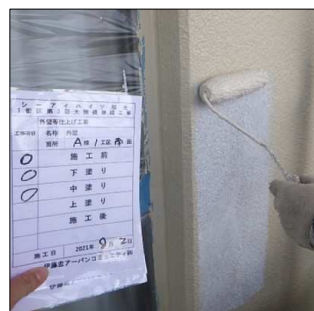
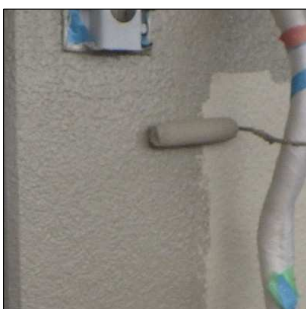
④ 外壁塗装

(左) 下塗り
(右) 中塗り
* 白い部分は下塗り
(下) 上塗り

外壁塗装は仕上り色から逆算して下・中・上塗りと色を濃くしていくことにより進捗状況を確認できます。塗装材には水性の高耐候性アクリルシリコン樹脂塗料を使用します。

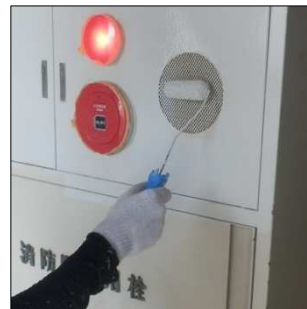
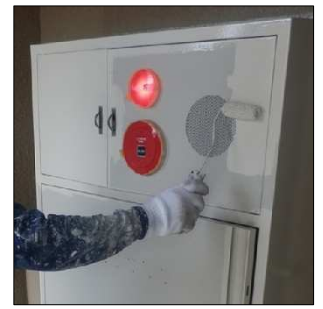
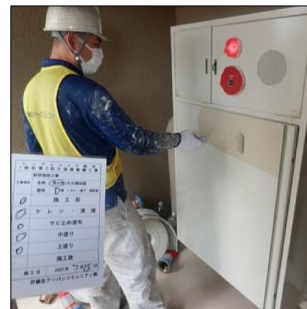
⑤ 鉄部塗装

(左) サビ止め塗布
* 白っぽい部分
(右) 中塗り
(下) 上塗り
* 中段濃い色部分

サビ止めがライトブルー、中塗りが上塗りより薄いベージュと色を変えて作業の進捗が確認できるようにしています。

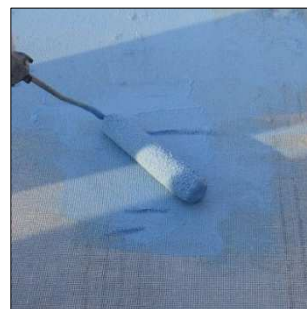
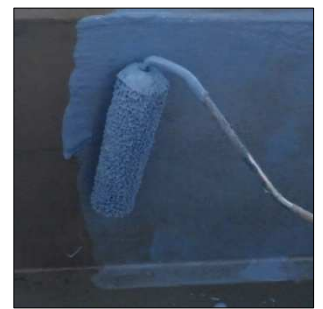
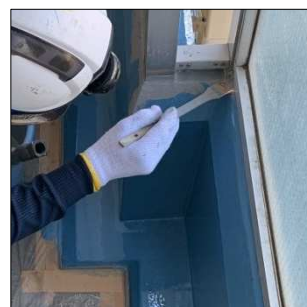
⑥ ウレタン防水

(左) 補強メッシュ張り
[バルコニー最上階底]
(右) ウレタン1層目
(下) トップコート塗布
[手摺立上り・排水溝]

ウレタン系塗膜防水材2層、トップコートを重ね塗りで防水します。屋上廻りの笠木、底部分には塗膜防水材の間に補強メッシュを張る仕様になっています。ウレタンは水色、トップコートはグレーの色分けをしています。
