# 第1街区第3回大規模修繕工事について：工事の進捗状況

第1街区第3回大規模修繕工事委員長 宮下 清

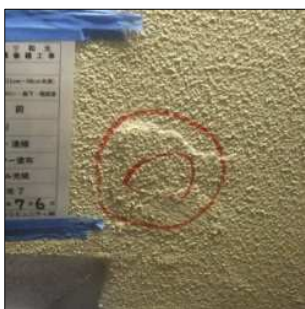
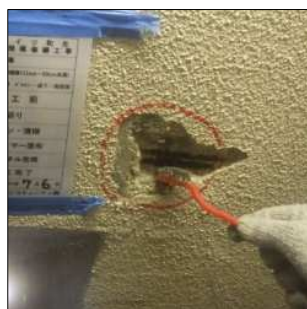
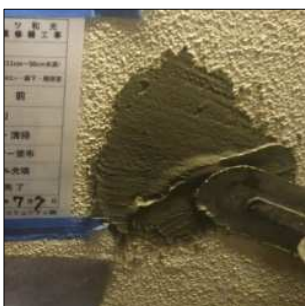
(左) 施工前  
(右) 鉄筋<sup>はっ</sup>筋り出し  
錆落とし後  
(下) モルタル充填

外壁を再塗装する前に躯体の大小の傷（爆裂、ひび割れ）、仕上げモルタルの浮きなどを補修する必要があります。不良部の程度によって6種類の仕様が決められています。

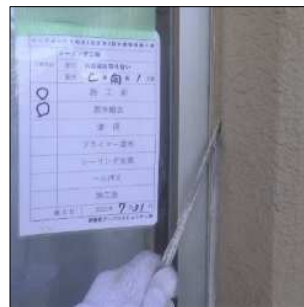
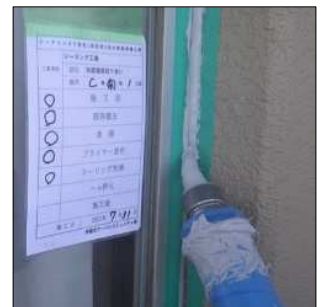
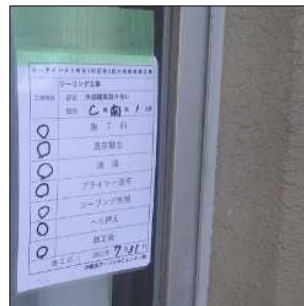
(左) 既存シールの撤去  
(右) シール充填  
(下) ヘラ押え後・塗装前

材質が異なる部位の境界や挙動が想定される目地などに圧縮・膨張に追随するシーリング材を充填します。

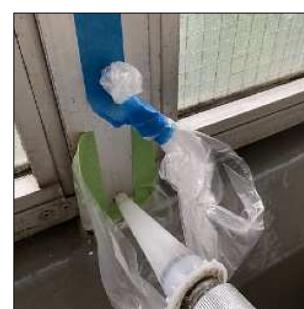
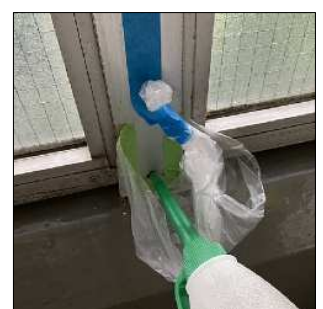
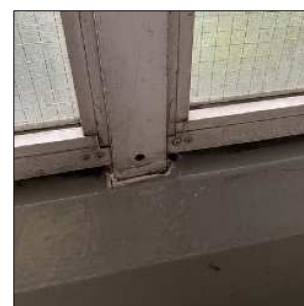
(左) 1回目注入  
(右) 2回目注入  
(下) 完了(キャップ取付前)

手摺支柱根元の補強鉄材を雨水の侵入から守り強度低下を防ぐため、支柱の上下2カ所に穴をあけ、下の穴より樹脂を2回注入して穴の高さまで充填します。穴には最後に調圧キャップをはめます。
