シーアイハイツ和光の建物寿命の長寿化について

平成 29・30 年度長期修繕計画特別委員会 小林正輝

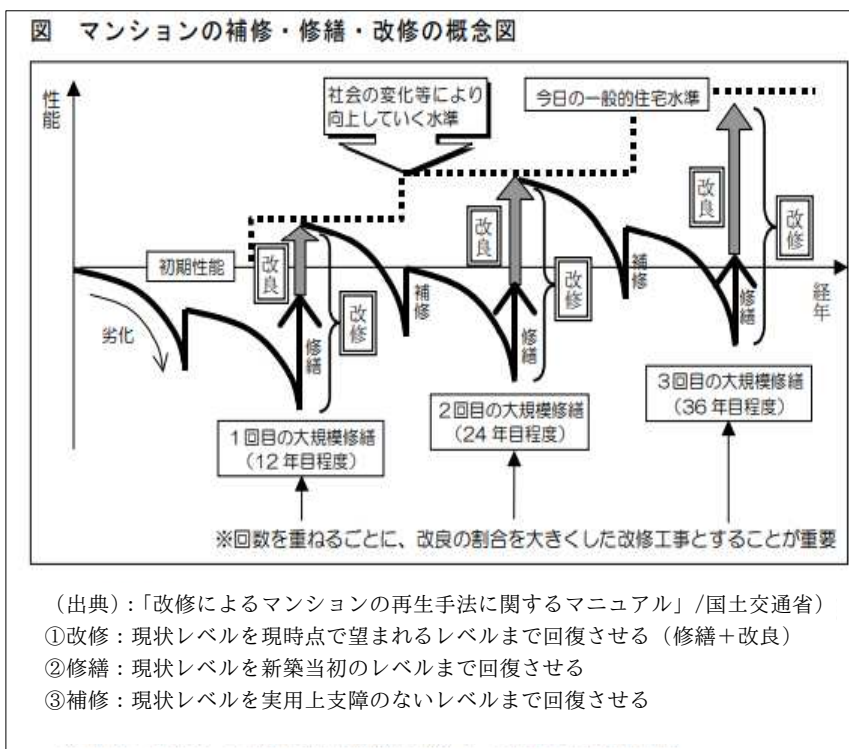
この意味において今後の長期修繕計画は補修のみではなく、下図に示されているように改良を重視した改修工事を目指す必要があると思います。

保全が重要ということですから、厳しい気象変化に接している屋根や外壁は特に保全が必要な場所であることがご理解いただけると思います。しかし、長期修繕計画はこの目的のみで策定するものではありません。国土交通省の長期修繕計画ガイドラインでは快適な居住環境を確保し、資産価値の維持・向上を図るには適時適切な維持修繕を行うこと、経年劣化に対応するため長期修繕計画を策定し、必要な修繕積立金を積み立てておくことが重要とし、補修・修繕・改修のイメージを下図のように示しています。
