専有部分の給湯管・給水管老朽化による漏水事故

シーアイハイツ和光管理組合 広報委員会

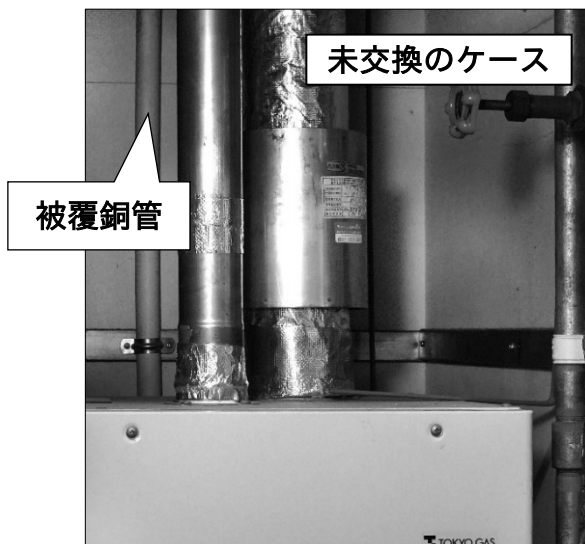
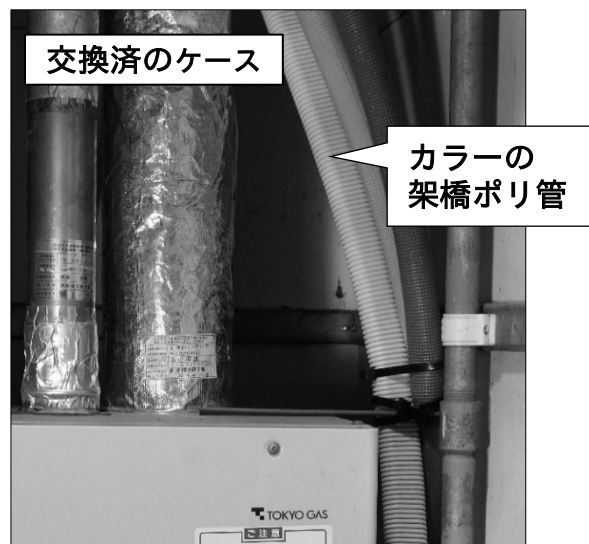
※給湯器、TES の扉を開けると、現在の給湯管が被覆銅管か架橋ポリエチレン管かを確認出来ます。ここだけが給湯管を目視出来る場所です。

被覆銅管に代わる給湯管材料として近年多用されるのは「架橋ポリエチレン管」です。これはポリエチレンの分子構造を変えて耐腐食性と耐熱性を高めたもので、従来の被覆銅管に比べて耐久性が向上しています。柔軟性もあり、施工時に配管を直角に曲げずに緩やかにカーブさせられるのもメリットです。既に管理組合は宅内営繕工事の給湯管・給水管材料に架橋ポリエチレン管を指定しています。施工実績のある工事業者情報は管理センターに一覧がありますので確認できます。
