電源プラグ・コンセントなどによる事故の防止について

シーアイハイツ和光管理組合

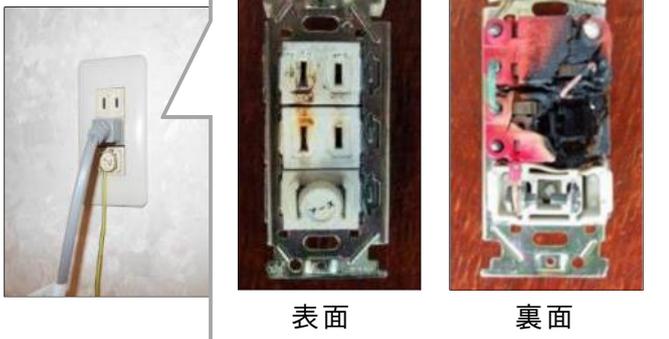
(写真1)

洗濯機置き場のコンセント(アース付)とその内部が焦げた状況。

設置場所の環境から埃、水分等が付着して損傷したと思われます。電源プラグを差しても通電しないことで電気工事店に相談し、気づかれました。

シーアイハイツ和光においても近年、同様の事故が数件発生しています。直近ではF棟において壁コンセント内側が損傷した事故がありましたが、幸いにも住戸の方が異変に気付かれて大事には至りませんでした。(写真1)
